On “Brittle Failures in Precast Parking Structures”

A letter to the editor and authors’ closure

by Ned M. Cleland, Sami H. Rizkalla, and Mark E. Patton

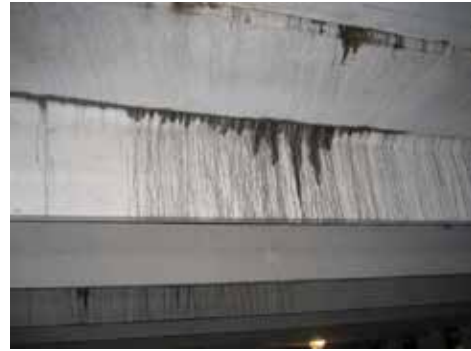
Fig. 2: Water stains on a cracked flange in Structure B

In the *CI* article, the authors describe the failures at parking Structure A and Structure B. The immediate failure at Structure A was correctly identified as the result of an axle overload 4.5 times the code-required concentrated load. No mention is made of the pattern of continuous overloads that both parking structures experienced before the failures. In addition, no mention is made of the long-existing cracking, evidenced by the water stains in another cracked flange in Structure B shown in Fig. 2.

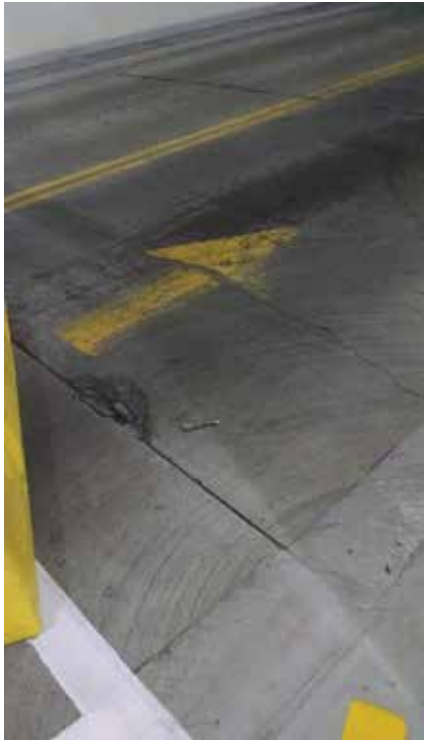
Rust and corrosion on the surfaces of the flange connections at the remnants of welds at the location of the second failure provide clear evidence that flange-to-flange connectors had been broken for a long time and not repaired. These overloads in Structure B continued to be allowed even after the failure in Structure A, and explicit warnings and directives by Reigstad and others to immediately cease subjecting the already-damaged ramps in Structure B to these overloads led directly and inevitably to the second failure. A surveillance video shows these heavy vehicles transiting the failure locations with and without lifted vehicles in tow at least twice in the 3 days prior to the second failure. These facts were not disclosed by the authors.

Figure 3 shows the condition of the speed ramp where the Structure B failure occurred, long before the failure. The flange cracking is evident as well as visible damage to the flange-to-flange connection.

Fig. 3: Speed ramp cracks and damage in Structure B (Note: This photograph shows a different section of the speed ramp than the ultimate failure location, but the condition depicted is illustrative.)

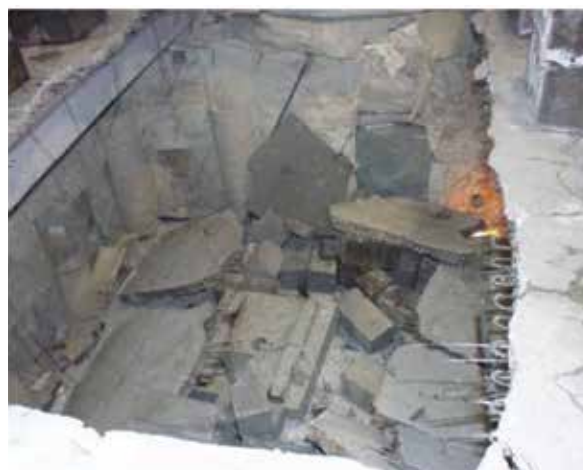
Once the epoxy reaches about 200°F, it loses nearly all its strength and the CFRP grid loses all bond capacity. The only anchorage available is provided by the loops at the ends of the grid sheets. The structural situation then becomes comparable to an unbonded post-tensioned member with tendons in friction-free ducts. In such members, a single large crack tends to form at the point of maximum moment, and the entire strand is subjected to uniform tensile stress as necessary for equilibrium if it is able to resist the required force.

The test is described in Reference 19. At 58 minutes into the test, the temperature at two thermocouples exceeded the 325°F temperature increase limit at the unexposed side of the flanges. The test was terminated at 60 minutes, and at 63 minutes and 55 seconds, the two interior flanges collapsed completely into the furnace. A mathematical correction to the test time, based on initial moisture content of the concrete, resulted in a test duration of 60 minutes—that is, 1 hour.

Fig. B: Photo from p. B-3 of Reference 19. The original caption states: “Load Collapse At 3 Min 55 Sec After Fire Exposure Ended”

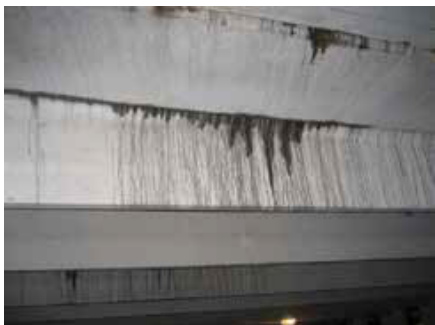
Fig.2: Manchas de agua en un borde agrietado en la Estructura B

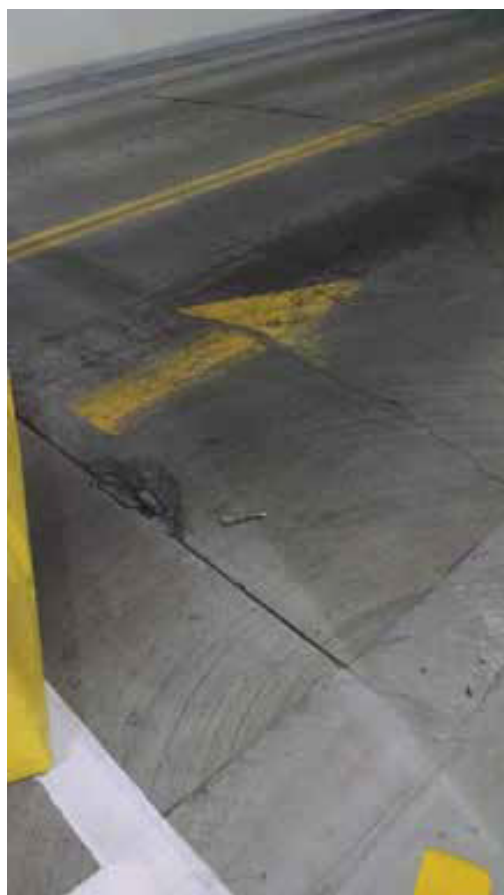
La Figura 3 muestra la condición de la rampa de velocidad donde ocurrió la falla de la Estructura B, mucho antes de la falla. El agrietamiento del borde es evidente, así como el daño visible en la conexión borde-a-borde.

Fig.3: Grietas y daños en la rampa de velocidad en la Estructura B (Nota: esta fotografía muestra una sección diferente de la rampa de velocidad que la ubicación de la falla final, pero la condición representada es ilustrativa).

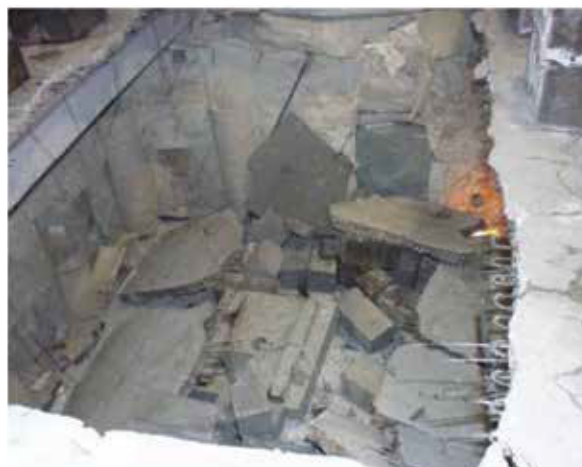
Fig. B: Foto de la pág. B-3 de la referencia 19. El título original dice: "Carga colapsada a los 3 minutos y 55 segundos después de que finaliza la exposición al fuego"
