# Shining a New Light on the Riddle of Shear

by Jack J. Poldon, Neil A. Hoult, and Evan C. Bentz

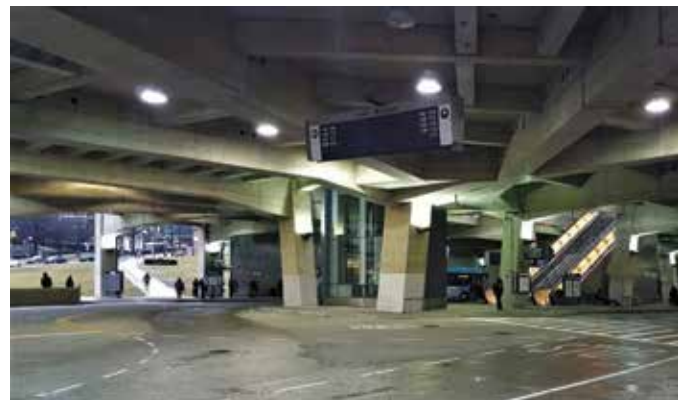
**Fig. 1: Transfer girders at the Paul S. Sarbanes Transit Center in Spring City, MD, USA** (photo courtesy of Evan Bentz)

Las viguetas de transferencia con forma irregular y no ortogonales de la Fig. 1, por ejemplo, requieren un sólido conocimiento del cortante para garantizar un comportamiento adecuado tanto en los estados límite de servicio como en los estados límite últimos (ULS, por sus siglas en inglés). En los casos en los que una vigueta de transferencia soporta muchos niveles de un edificio, el desplazamiento de estos miembros altamente cargados puede regir el diseño. Además, a medida que la industria avanza hacia la reducción de su huella de carbono, la búsqueda de eficiencias en el diseño será cada vez más importante y esto sólo tendrá éxito si se comprenden las limitaciones de los

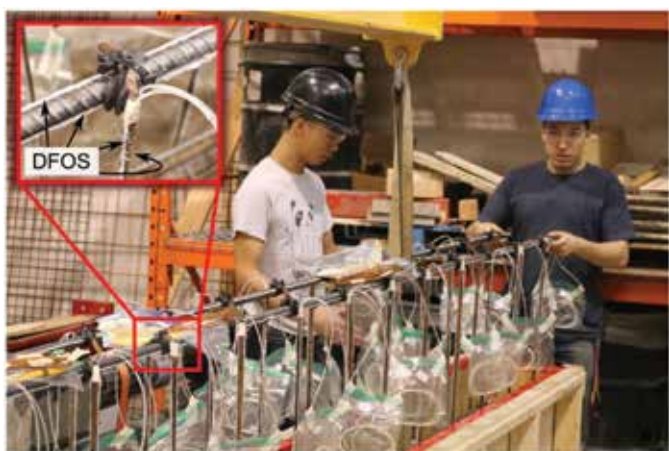
Fig. 3: Reinforcement cage of specimen JP-2 being lowered into the forms prior to concrete casting with DFOS bonded to the 20M reinforcement and 10M stirrups visible

accuracy of 1 microstrain within the optical fiber's core is possible.<sup>4</sup> In this study, 10 mm gauge lengths and sensor spacings were used. For the three beams, the fiber optic cables were bonded to the reinforcement cage prior to concrete casting<sup>5</sup> as shown in Fig. 3. Fiber optic cables were installed on both longitudinal ribs of the reinforcing bars so the effects of bar bending could be measured but also mitigated by averaging the measurements. Considering all the bonded fiber optic cables on the steel reinforcement and the 10 mm sensor spacing, the three beams collectively contained the equivalent of about 20,000 conventional strain gauges.

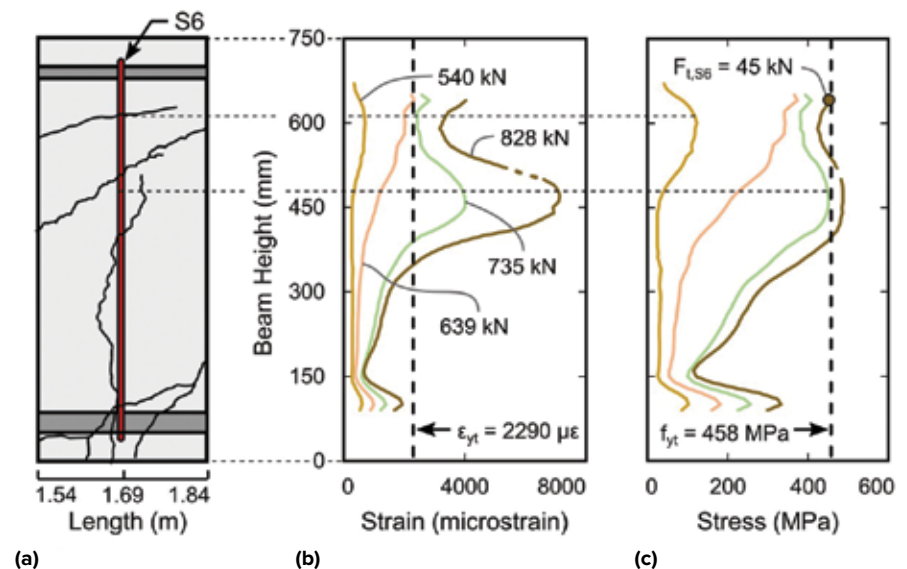
Fig. 7: Demand of stirrup JP-2 S6: (a) cracking pattern at JP-2 S6 location; (b) DFOS strains; and (c) reinforcement stresses

Another key to unlocking the riddle of shear is to understand the response of the transverse reinforcement so that the ACI 318  $V_s$  term can be evaluated. DFOS strain results from one of the stirrup legs of stirrup S6 in beam JP-2 are displayed in Fig. 7(b). Stirrup S6 was located 1.69 m from the north end and crossed several shear cracks (Fig. 7(a)), as reflected in the peaks in strain observed over the height of the stirrup. It is clear from these DFOS results that the response of a stirrup is highly variable over the member height. Therefore, a single strain gauge is inadequate for measuring the stirrup demand because it cannot be guaranteed that the gauge will be at the crack location and hence measure the critical strain.

Meanwhile, the stresses in the stirrup are shown in Fig. 7(c). The distributed stress profile for the stirrup was more constant over the height versus the strain response, particularly at the highest applied load levels (735 kN and 828 kN) and where the shear cracks crossed near the top of the member. This is in line with the ACI 318 Code provisions for stirrup forces at ULS conditions where it is assumed the stirrups will yield. It is also apparent from Fig. 7(c) that the demand near the top

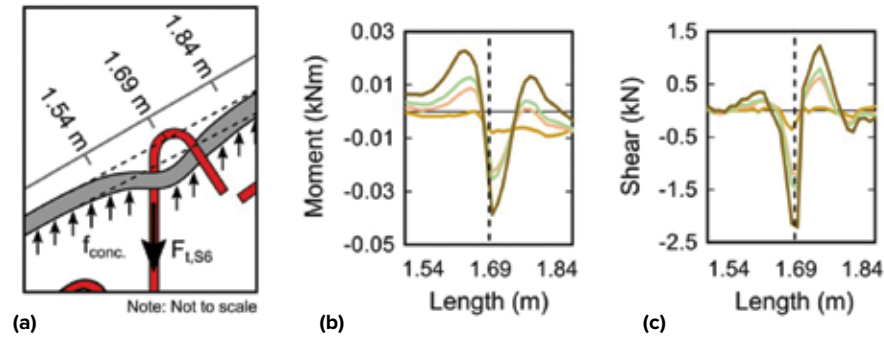
**Fig. 8: Impact of high hook forces: (a) schematic of anchorage-induced compression bar bending; (b) measured moment of 20M compressive reinforcement; and (c) measured shear of 20M compressive reinforcement**

The impact of these high hook forces can also be seen in the flexural compression reinforcement strains, where the stirrup anchorage force induced bending as depicted in Fig. 8(a).<sup>5,8</sup> Because the observed bending in Fig. 8(b) must have an associated shear force diagram, the approximate amount of shear transmitted by the stirrup hook to the compressive reinforcement can be found as presented in Fig. 8(c) (total shear force measured from peak to trough). While

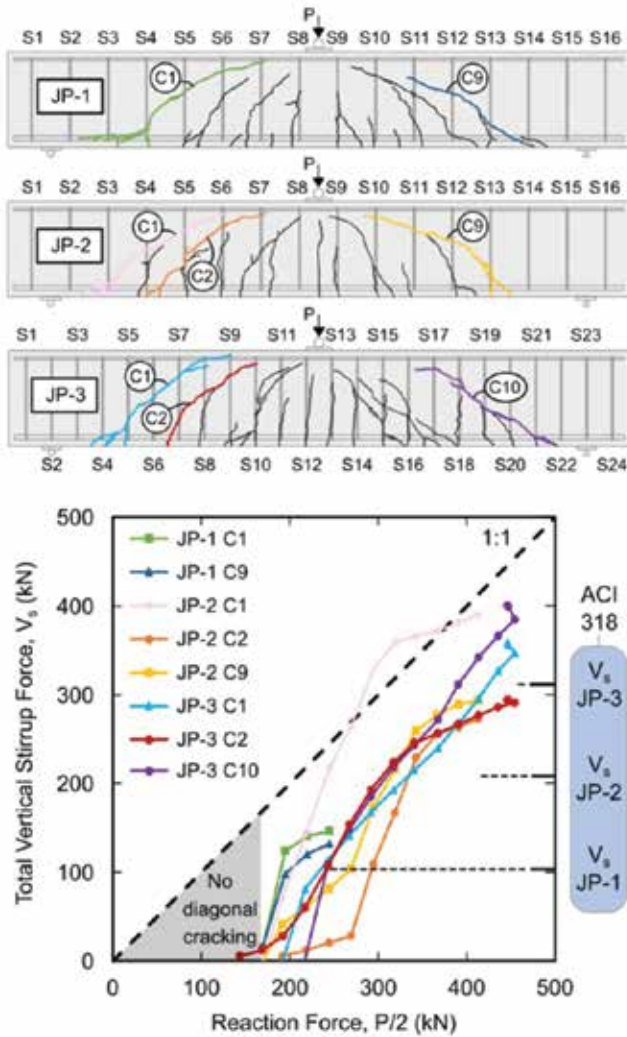
Fig. 10: Measured  $V_s$  with load calculated using DFOS strains for eight shear cracks from JP-1, JP-2, and JP-3, compared to ACI 318 Code predictions

( $V_s$ ) can be quantified. The experimentally determined  $V_s$  for eight shear cracks in beams JP-1, JP-2, and JP-3 are presented in Fig. 10. The curves represent the cumulative stirrup forces which cross the shear cracks determined from the DFOS strain measurements. For example, for crack JP-3 C1, the  $V_s$  curve is made up of a total of four stirrups, where  $V_s$  is the total stirrup force from stirrups S5 to S8. As expected, the  $V_s$  was approximately zero for the three beams before shear cracking. But once shear cracking occurred, the  $V_s$  for most cracks does not equal the reaction force (they are below the 1:1 line in the figure). Therefore, some other mechanism must contribute to resisting shear even at low applied loads, namely the concrete contribution  $V_c$ . However, in the case of crack JP-2 C1, the  $V_s$  exceeds the applied shear for some load levels. This is attributed to the flatter portion of crack JP-2 C1 requiring high enough normal compressive stresses on the crack interface to allow  $V_s$  to exceed the reaction force. In Fig. 5, these normal stresses are labeled  $N_{cr}$  and can be seen

The behavioral differences in the shear crack  $V_s$  curves between the three beams show interesting trends worthy of a closer look. Generally, the shear resisted by  $V_s$  for JP-1 and JP-2 begin to plateau as the loading approaches ULS, while JP-3 has a more linear response up to ULS. This was because the stirrups of JP-1 and JP-2 were yielding, as shown in Fig. 7 and 9 for JP-2, and thus the value of  $V_s$  was limited while for JP-3, the member reached flexural yield prior to a shear failure, limiting the demand on  $V_s$ . Figure 10 shows that immediately after diagonal cracking, the concrete and stirrup components ( $V_c$  and  $V_s$ ) both contribute to the shear resistance. Given that the  $V_s$  curves are approximately parallel to the 1:1 applied load line, the amount of  $V_c$  was reasonably constant during loading until the stirrups started to yield. At this point, the  $V_s$  term could not increase; thus, any additional shear must have been resisted by  $V_c$  alone. Eventually, this mechanism would also reach a limit as higher loads are associated with wider cracks and lower aggregate interlock capacity, so eventually the cracks would begin to slip uncontrollably—a shear failure.

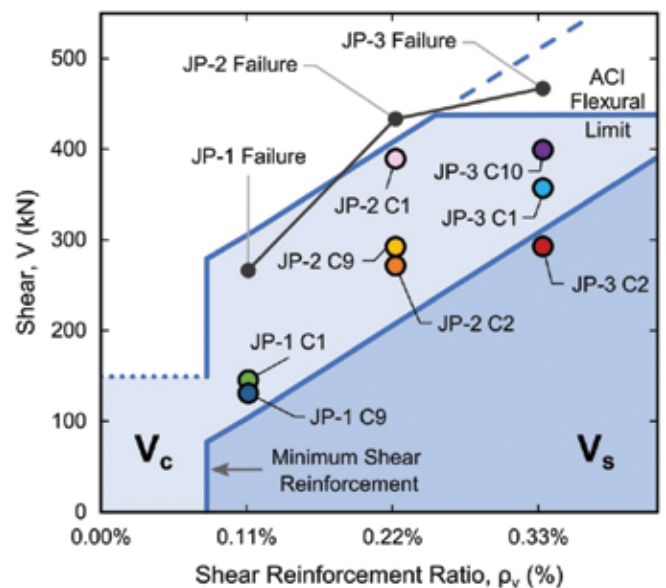
Fig. 11: Measured  $V_s$  of JP-1, JP-2, and JP-3 cracks at ULS conditions compared to  $V_s + V_c$  estimate from ACI 318, and failure load of three beams

The experimentally measured  $V_s$  values at ULS conditions from Fig. 10 are compared to the predictions of shear resistance ( $V_n = V_s + V_c$ ) from ACI 318 in Fig. 11. For this study, all safety factors equalled unity. For the three shear reinforcement ratios tested, ACI 318 provided reasonable but fairly conservative estimates for  $V_s$ . Other design methods, such as the CSA<sup>16</sup> or “AASHTO LRFD Bridge Design Specifications,”<sup>17</sup> assume lower values of  $\theta$  and thus predict a higher value of  $V_s$  closer to the average behavior shown in

Fig. 11.<sup>10</sup> Figure 11 shows via the black line that the ACI Code made good predictions of the failure load, where the code-to-experimental failure load ratio was between 0.94 and 1.14. The other codes, CSA and AASHTO, produced similar predictions of failure load where the code-to-experimental failure load ratio was between 0.90 and 1.11. While each method provided similarly good  $V_s + V_c$  predictions, the ACI Code has a lower  $V_s$  term, meaning that it must also have a higher  $V_c$  value than the other codes in order to produce a similar sum. The recent drop of the  $V_c$  value of members without stirrups in ACI 318-19 due to the size effect could be related to this difference as well, though more study is required to know if this is true in general.

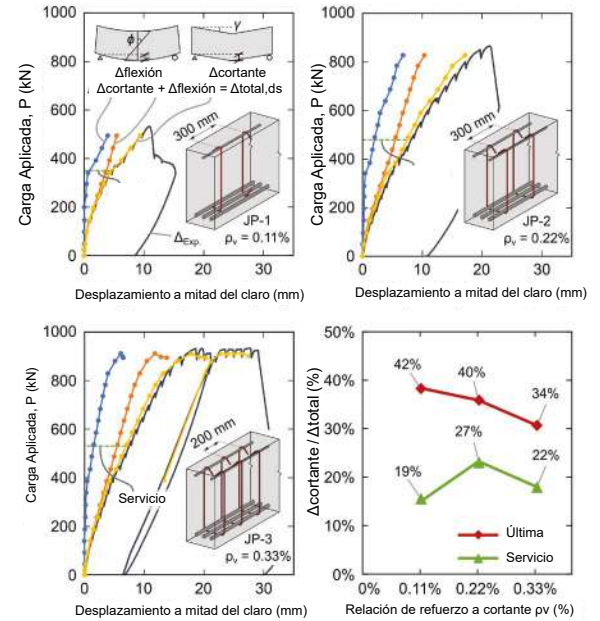
**Fig. 4:** Respuestas de la carga frente a la deflexión en el claro: (a) desplazamiento de la carga de JP-1 con una descripción de los componentes a cortante y a la flexión; (b) JP-2; (c) JP-3; y (d) desplazamiento a cortante como porcentaje del desplazamiento total con cargas de servicio y cargas últimas.

Como se observa en la Fig. 4(a) a (c), las deformaciones totales de las vigas calculadas a partir de las mediciones distribuidas ( $\Delta_{total, ds}$ ) concuerdan visualmente con las obtenidas directamente de los potenciómetros lineales colocados bajo los claros medios de las vigas. Además, hasta una carga aplicada de unos 400 kN, las deformaciones totales de las vigas se debían principalmente a la flexión, ya que las vigas aún no habían desarrollado grietas a cortante. Sin embargo, a medida que se desarrollaban grietas diagonales significativas, la deflexión a cortante ( $\Delta_{cortante}$ ) se volvía irrelevante.

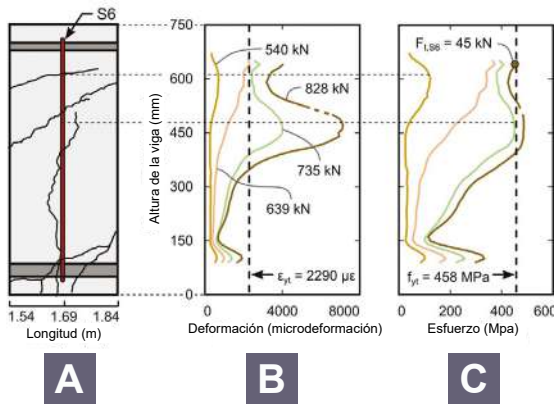
Fig. 7: Demanda del estribo JP-2 S6: (a) patrón de agrietamiento en la ubicación JP-2 S6; (b) deformaciones DFOS; y (c) esfuerzos de refuerzo.

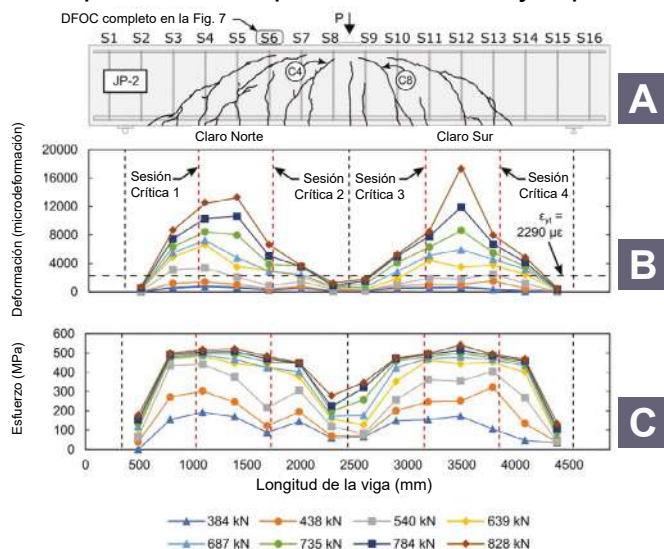
Fig. 9: Demanda máxima del estribo para todos los estribos en JP-2: (a) patrón de agrietamiento para JP-2 en ULS; (b) deformaciones de DFOS; y (c) esfuerzos.

Mientras que la Fig. 7 muestra las mediciones DFOS de una sola pata del estribo, la Fig. 9 resume la máxima demanda de todos los estribos en el espécimen JP-2 para las cargas después del agrietamiento por cortante. En la Fig. 9(b) se presentan las deformaciones máximas medidas promediadas entre las dos patas del estribo para los 14 estribos, mientras que en la Fig. 9(c) se representan los esfuerzos correspondientes. La Figura 9(b) muestra cómo el aumento de la carga aplicada dio lugar a un aumento general de las deformaciones de los estribos, donde el máximo se encontró en la región crítica para el diseño a cortante ( $d$  desde los apoyos

y carga puntual según ACI 318). La mayor deformación medida fue en S12 en la etapa de carga ULS ( $P = 828$  kN o 96% de la carga máxima), donde la deformación superó los 16.000 microdeformaciones o el 1,6% de deformación en el tramo a cortante donde se observó la falla por cortante. Las deformaciones más bajas de los estribos se midieron cuando el diagrama de la fuerza cortante se aproximaba a cero o cambiaba de signo en los estribos S2 y S15 cerca de las placas de apoyo y en los estribos S8 y S9 cerca de la placa de carga.

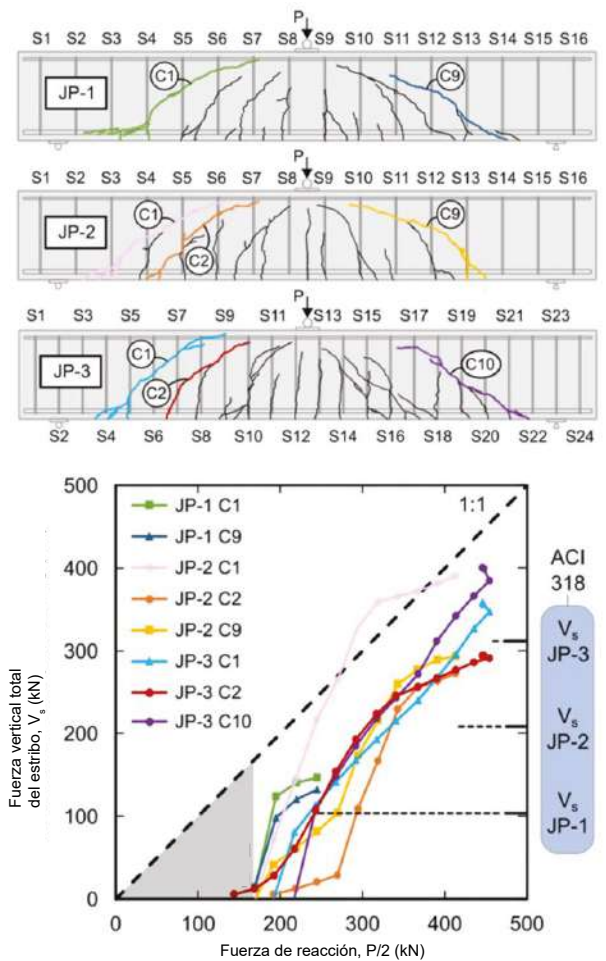
Fig. 10:  $V_s$  medido con carga calculada utilizando las deformaciones DFOS para ocho grietas a cortante de JP-1, JP-2 y JP-3, comparado con las predicciones del Código ACI 318.

Utilizando las mediciones distribuidas sobre la altura de los estribos, se puede cuantificar la resistencia que proporcionan los estribos a lo largo de una grieta ( $V_s$ ). Las  $V_s$  determinadas experimentalmente para ocho grietas a cortante en las vigas JP-1, JP-2 y JP-3 se presentan en la Fig. 10. Las curvas representan las fuerzas del estribo acumuladas que cruzan las grietas a cortante determinadas a partir de las mediciones de deformación DFOS. Por ejemplo, para la grieta JP-3 C1, la curva  $V_s$  se compone de un total de cuatro estribos, donde  $V_s$  es la fuerza total de los estribos S5 a S8. Como era de esperar, el  $V_s$  era aproximadamente cero para las tres vigas antes del agrietamiento a cortante. Pero una vez que se ha producido el agrietamiento a cortante, la  $V_s$  de la mayoría de las grietas no es igual a la fuerza de reacción (están por debajo de la línea 1:1 de la figura). Por lo tanto, algún otro mecanismo debe contribuir a resistir el cortante incluso con cargas bajas aplicadas, es decir, la contribución del concreto  $V_c$ . Sin embargo, en el caso de la fisura JP-2 C1, para algunos niveles de carga la  $V_s$  supera el cortante aplicado. Esto se atribuye a que la parte más plana de la grieta JP-2 C1 requiere esfuerzos de compresión normal suficientemente altos en la interfaz de la grieta para permitir que  $V_s$  supere la fuerza de reacción. En la Fig. 5, estas tensiones normales se denominan  $N_{cr}$  y se puede ver que se prevé que sean comparativamente bajas para esa geometría de grieta.

Las diferencias de comportamiento en las curvas  $V_s$  de grieta a cortante entre las tres vigas muestran tendencias interesantes que merecen un análisis más detallado. En general, el cortante resistido por  $V_s$  para JP-1 y JP-2 comienza a estabilizarse a medida que la carga se aproxima al ULS, mientras que JP-3 tiene una respuesta más lineal hasta el ULS. Esto se debió a que los estribos de JP-1 y JP-2 estaban cediendo, como se muestra en las Fig. 7 y 9 para JP-2, y por lo tanto el valor de  $V_s$  era limitado, mientras que para JP-3, el miembro alcanzó su límite elástico por flexión antes de un fallo a cortante, limitando la demanda en  $V_s$ . La figura 10 muestra que inmediatamente después del agrietamiento diagonal, tanto los elementos del concreto como los del estribo ( $V_c$  y  $V_s$ ) contribuyen a la resistencia al cortante. Dado que las curvas  $V_s$  son aproximadamente paralelas a la línea de carga aplicada 1:1, la cantidad de  $V_c$  fue razonablemente constante durante la carga hasta que los estribos empezaron a ceder. En este punto, el plazo  $V_s$  no podría aumentar; por lo tanto, cualquier cortante adicional debió ser resistido sólo por  $V_c$ . Con el tiempo, este mecanismo también alcanzaría un límite, ya que

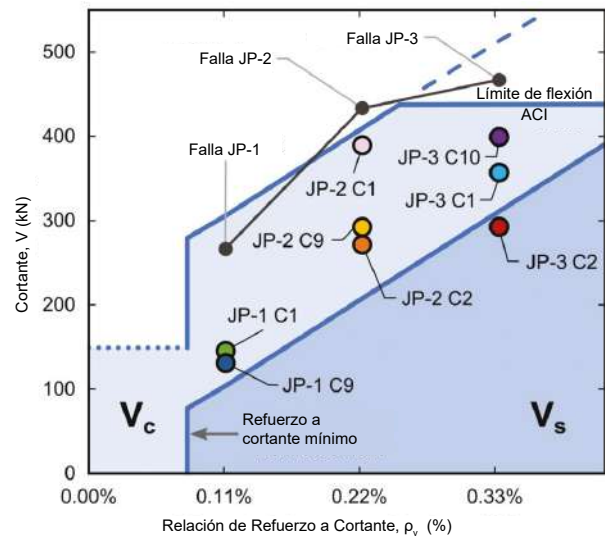
**Fig. 11:**  $V_s$  medida de las grietas JP-1, JP-2 y JP-3 en condiciones ULS comparada con  $V_s + V_c$  estimada a partir de ACI 318, y carga de ruptura de tres vigas.

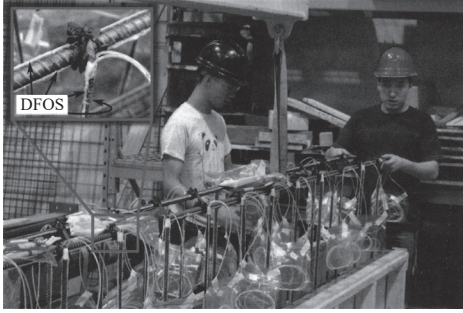
図 - 2 分散型光ファイバーセンサーの取り付け状況

部の傷に反射して戻ってくる光を計測するものである。ひずみ計測は、センサーのゲージ長や間隔を変えて行うことができ、光ファイバーのコア内で、 $1\mu$ の精度でひずみの計測が可能である。この研究では、 $10\text{ mm}$ のゲージ長と間隔が採用された。3本の梁試験体において、図 - 2に示すように、光ファイバーケーブルをコンクリート打込み前に鉄筋かごに接着した。光ファイバーケーブルは、鉄筋の両縦リブに設置したため、測定値が鉄筋の曲げによる影響を受けるが、計測値を平均することで緩和される。

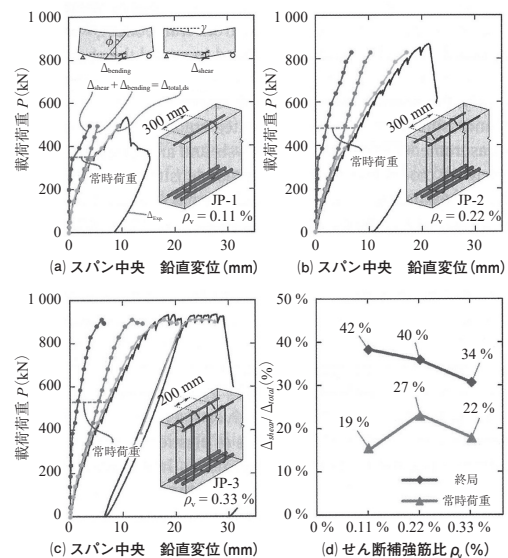
図 - 3 荷重—スパン中央鉛直変位関係 ((a) JP-1, (b) JP-2, (c) JP-3) と (d) 常時荷重時および終局荷重時にせん断変形の占める割合

試験体JP-3では、終局状態における全体変形量に占めるせん断変形量の割合が小さくなった。これは、試験体JP-3がせん断破壊しなかったこと、また、せん断補強筋比が大きいいため、せん断応力に対するせん断ひずみが小さくなったことが原因と考えられる。図 - 3から、梁部材全体の変形をモデル化する場合、曲率とせん断ひずみを足して算定すれば良いことがわかるが、多くの部

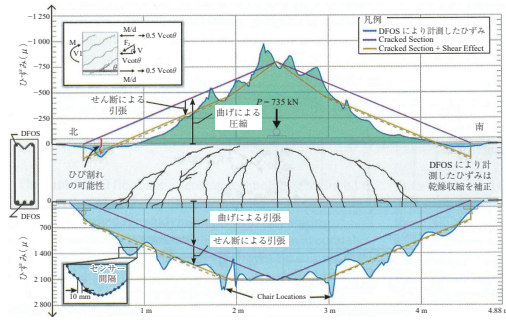
図 - 5 試験体 JP-2 の圧縮・引張鉄筋ひずみ分布 ( $P = 735 \text{ kN}$  時)

図 - 4 の自由体において引張力と圧縮力が異なる原因の一つが、これらの領域では曲げだけではなくせん断力も負担していることにある。このメカニズムは、図 - 5 に示した圧縮鉄筋 (上縁) と引張鉄筋 (下縁) において DFOS により計測したひずみにおいて強調される。この図は、試験体 JP-2 で荷重が  $735 \text{ kN}$  の時に、軸方向鉄筋に沿って  $10 \text{ mm}$  間隔で計測した DFOS による計測ひずみを示している。引張鉄筋 (青) および圧縮鉄筋 (緑)

の DFOS による計測ひずみを、複数のひび割れ解析に基づく予測値（紫の線と黄の線）と比較している。図 - 5 には同じ荷重時のひび割れ発生状況もあわせて示しており、せん断による斜めひび割れが両側スパンに含まれている。引張鉄筋の DFOS による計測ひずみはテンションステイフィング効果による影響で、梁全長にわたって線形とはなっていない。しかし、DFOS による計測ひずみも、変換されたひび割れ断面推定値“Cracked Section”（紫の線）とも合っていない。一般に、特にスパン中央から離れるほど、引張鉄筋の DFOS による計測ひずみは、“Cracked Section”と書かれたひずみより大幅に大きくなる一方、圧縮鉄筋のひずみは大幅に小さくなる。

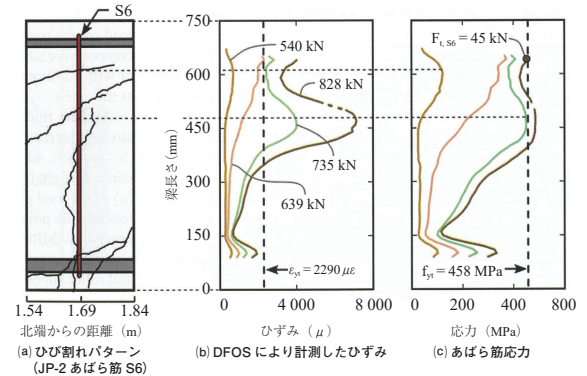
図 - 6 あばら筋ひずみと応力（試験体 JP-2 の S6）

一方、あばら筋の応力を図 - 6 (c) に示す。あばら筋の応力分布は、ひずみに比べて、高さ方向により一様な分布となっており、特に最も荷重の大きいレベルで ( $735 \text{ kN}$  と  $828 \text{ kN}$ )、部材の上部付近でせん断ひび割れが交差している部分でそれが顕著であった。これはあばら筋が降伏すると想定される終局限界状態での、ACI 規準でのあばら筋の負担せん断力の規定と一致する。また、図 - 6 (c) から明らかなように、あばら筋上端フック付

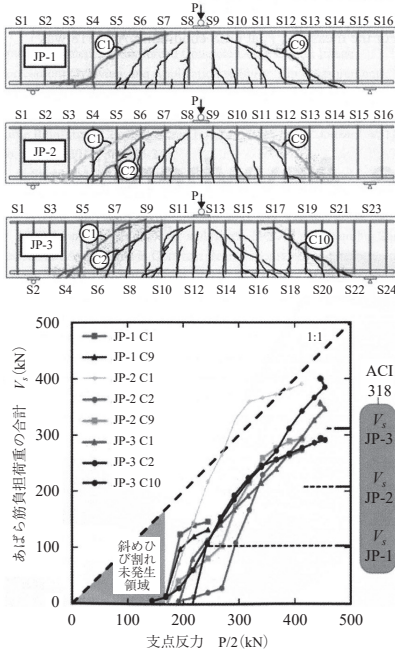
図-9 試験体JP-1, 2, 3の8本のひび割れに対する $V_s$ の計算値と実験値(DFOSによる計測ひずみより算定)の比較

図-9に示した、終局限界状態での実験値 $V_s$ とACI規準によるせん断強度の推定値( $V_n = V_s + V_c$ )の比較を図-10に示す。この研究では、すべての安全率が1と
