Conococheague Aqueduct Rehabilitation

Decorative concrete used to replicate historic features

The historic Conococheague Aqueduct on the Chesapeake and Ohio Canal in Williamsport, MD, USA, was renovated back to its 1920s appearance using a combination of historic and modern materials and methods. The project was named the first-place winner in the Repair and Restoration category of the 2020 ACI Excellence in Concrete Construction Awards. The ACI Maryland Chapter entered the project for the awards competition.

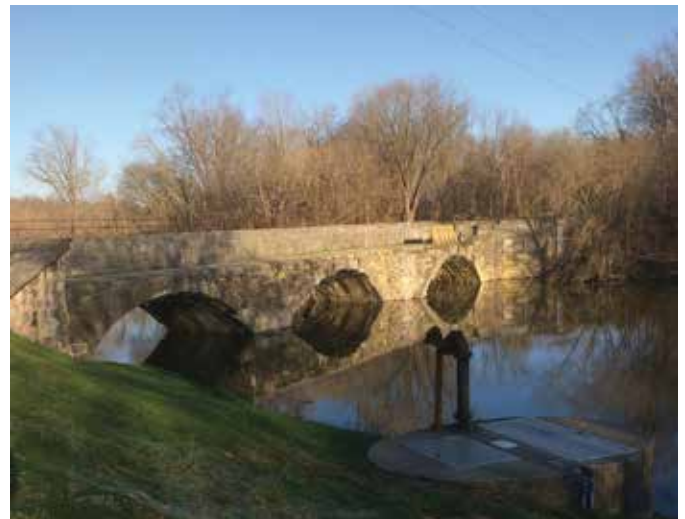
Conococheague Aqueduct before renovation

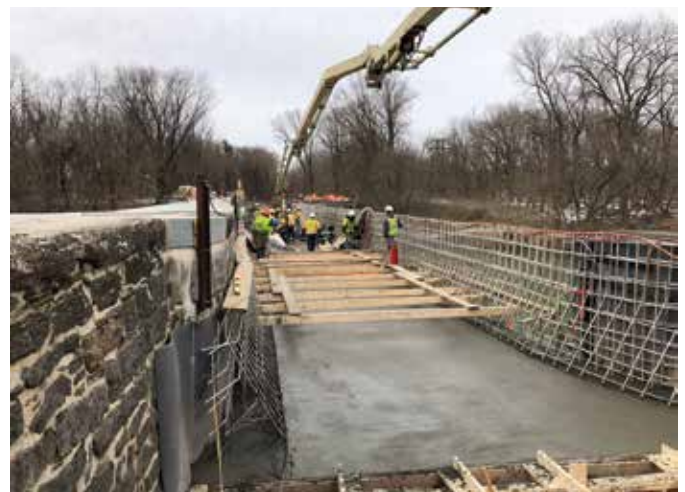
Base slab placement (photo courtesy of Thomas, Bennett & Hunter, Inc.)

The air-entrained mixture contained nearly a dozen distinct constituent materials and chemical admixtures, including high-range water-reducing, shrinkage-reducing, and integral crystalline dampproofing admixtures. In addition, the base slab concrete contained integral color pigment and used monofilament microfibers to mitigate the risk of plastic shrinkage cracking during finishing.

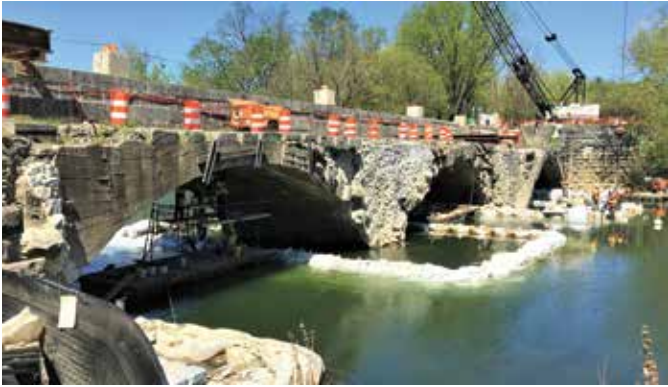
Reinforcing piers and abutments

Two piers and two abutments were repaired and strengthened by adding stainless steel reinforcement covered in concrete. Reinforcing bars were tied into the surrounding bedrock to protect the aqueduct from scouring.

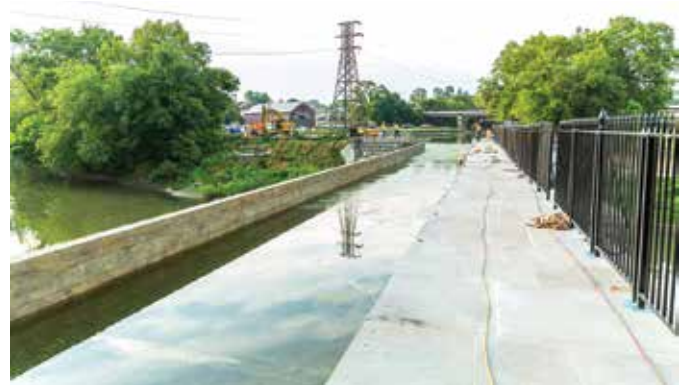
A view from the towpath side of the aqueduct, showing the interior of the concrete wall that was stamped and stained to resemble wood

The towpath side of the aqueduct was lined with concrete, stamped to resemble stone, and reinforced with stainless steel. An additive was added to the concrete mixture for water

tightness. A bond breaker was placed between the original historic stone wall and the modern concrete wall.

One feature that stands out is the aqueduct's upstream berm wall (outer canal wall). In 1920, a canal boat hit the original stone wall, causing it to collapse into the Conococheague Creek below. The fallen section was replaced with a timber wall with outriggers in 1920. This wall was replicated in concrete, which was stamped and stained to resemble the wood surface of the 1920s repairs.

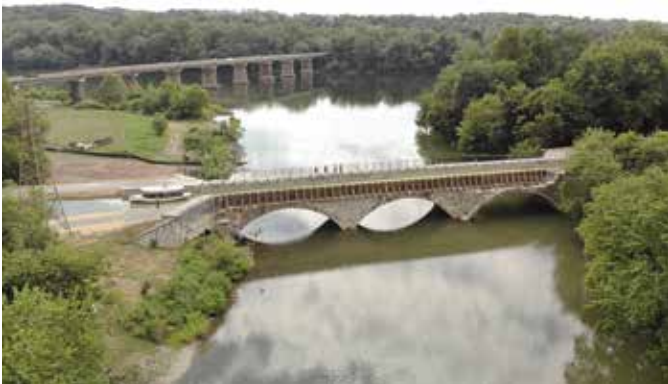
Conococheague Aqueduct after construction

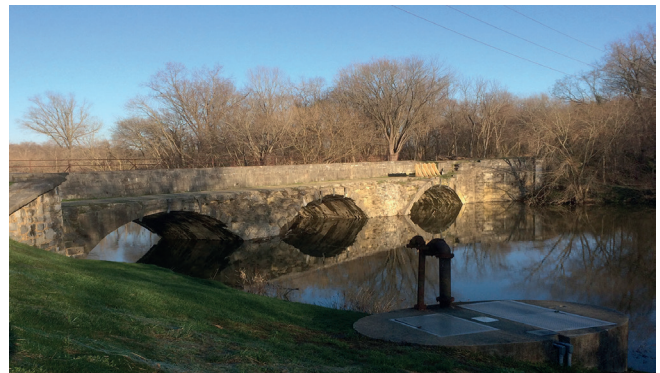
Acueducto Conococheague antes de la reparación

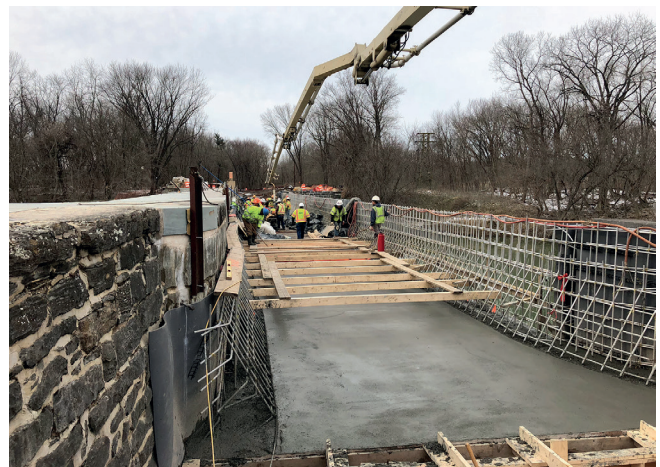
Colocación de la losa base (fotografía cortesía de Thomas, Bennett & Hunter, Inc.)

La mezcla con inclusión de aire contiene cerca de una docena de distintos materiales y aditivos químicos, incluyendo reductores de agua de alto rango, reductores de contracción y aditivos integrales y cristalinos a prueba de humedad. Además, el concreto de la losa base contiene pigmento de color integrado y se utilizaron microfibras monofilamento para mitigar el riesgo de agrietamiento por contracción plástica durante el acabado.

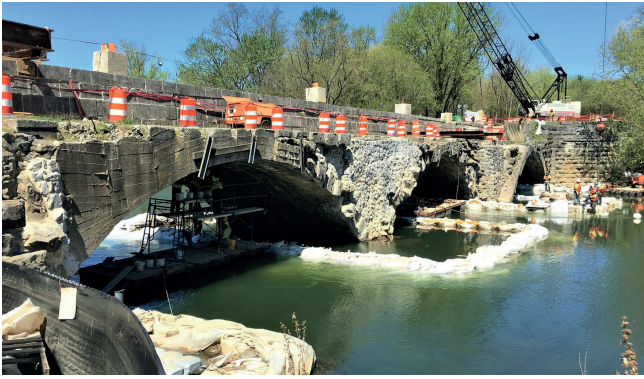
Reforzamiento de muelles y contrafuertes

Se repararon y reforzaron dos muelles y dos contrafuertes agregando refuerzos de acero inoxidable cubiertos de concreto. Las barras de refuerzo se tensaron alrededor de la roca firme para proteger el acueducto contra restregado.

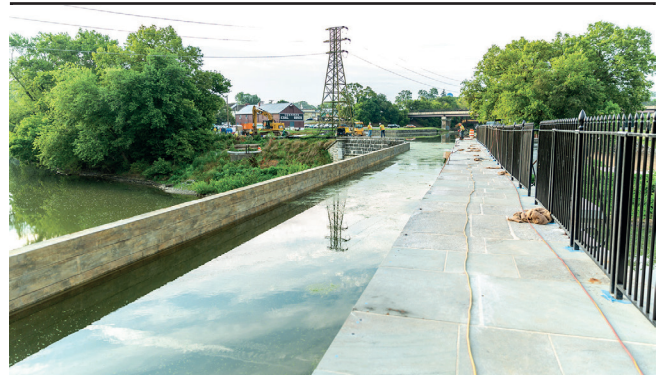
Una vista del lado del camino de sirga del acueducto que muestra el interior del muro de concreto que se estampó y tñió para darle apariencia de madera.

El lado del camino de sirga del acueducto se revistió con concreto, se estampó para darle la apariencia de piedra y se reforzó con acero inoxidable. Se agregó un aditivo a la mezcla de concreto para impermeabilización. Se colocó un bond breaker [substancia que asegura la adhesión permanente] entre el muro de piedra histórico original y el muro de concreto moderno.

Una característica que sobresale es la berma ascendente del acueducto (muro del canal exterior). En 1920 una barcaza golpeó el muro de piedra original provocando que se colapsara hacia el Arroyo Conococheague. En 1920 la sección que se cayó fue reemplazada

con un muro de madera con vigas estabilizadoras. Se hizo una réplica en concreto de este muro, se estampó y tiñó para que diera la apariencia de la superficie de madera de las reparaciones hechas en 1920.

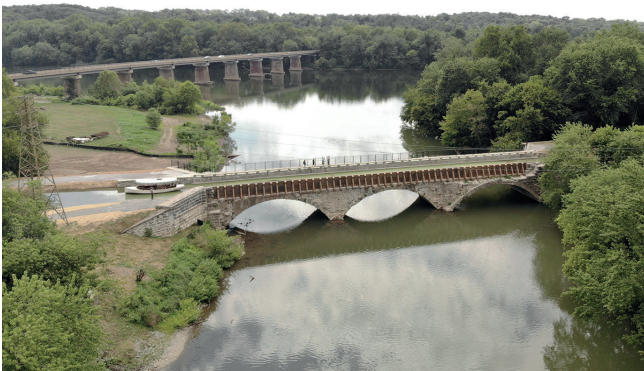
Acueducto Conococheague después de la construcción
