On “Brittle Failures in Precast Parking Structures”

A letter to the editor and authors’ closure

by Ned M. Cleland, Sami H. Rizkalla, and Mark E. Patton

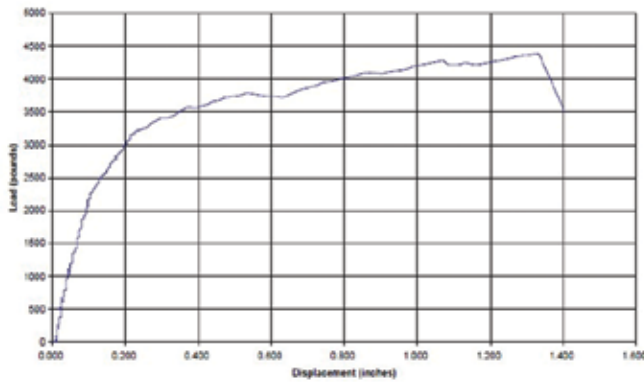
Fig. 1: Load displacement for CFRP-grid-reinforced slab tested in flexure²

As part of this testing, the researchers evaluated the behavior of sections reinforced with multiple strand elements. A probability distribution study, verified by testing, showed that concrete members reinforced with CFRP grid do not reach a breaking point with sudden failure but instead continue to support additional loads as shown in Fig. 1.

Third, as indicated above, testing and experience with CFRP-reinforced flanges show that the load-deformation curve is not linear to failure, and cracking in the flange does not lead to immediate brittle failure, as illustrated in Fig. 1.

Based on the caption for Fig. 1 of the writers' response to our article (Fig. 12 in Wagenbach et al.⁸), the figure shows a load-displacement curve for CFRP-mesh-reinforced slab tested in flexure. However, the original caption for that figure reads: "PBM 12' Double Tee - Load vs. Displacement: hydraulic loading, C11000 @ 1.0 in. Cover."⁸ The report describes tests of two DT members with 2.5 in. thick flanges. One had C11000 CFRP strands at 1.0 in. cover and 0.5 in. cover in the two halves of the member. The other had C5500 strands with the same two covers. The strand spacing is not given and the C11000 CFRP is not described. Based on other reports, the C5500 strand is now labeled C50, the strand used in the two resort structures. The C11000 is presumably twice the area of the C5500, but that is speculation. The loading was

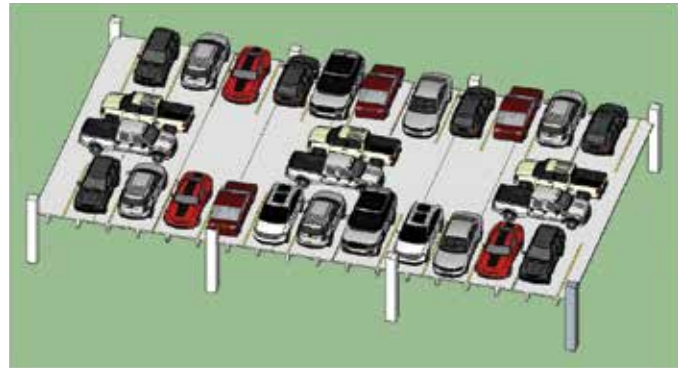
Fig. A: A schematic of vehicles parked, entering, and exiting a parking structure

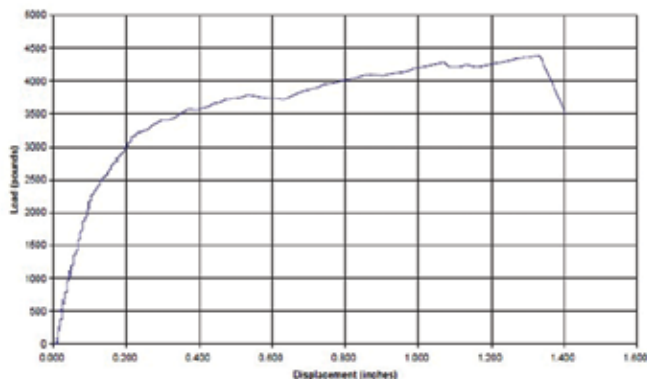
Fig.1: Desplazamiento de carga para losa reforzada con malla de CFRP ensayada a flexión2

Como parte de esta prueba, los investigadores evaluaron el comportamiento de las secciones reforzadas con múltiples elementos de fibra. Un estudio de distribución de probabilidad, verificado mediante pruebas, mostró que los elementos de concretos reforzados con malla de CFRP no alcanzan un punto de ruptura con una falla repentina, sino que continúan soportando cargas adicionales como se muestra en la Fig.1.

En tercer lugar, como se indicó anteriormente, las pruebas y la experiencia con bordes reforzados con CFRP muestran que la curva de carga-deformación no es lineal a la falla, y el agrietamiento en el borde no conduce a una falla por fragilidad inmediata, como se ilustra en la Fig.1.

Basado en el título de la Fig. 1 de la respuesta de los escritores a nuestro artículo (Fig. 12 en Wagenbach et al.⁸), la figura muestra una curva de carga-desplazamiento para losa reforzada con malla CFRP ensayada en flexión. Sin embargo, el título original de esa figura dice: "PBM 12 'doble T – Carga vs desplazamiento: carga hidráulica, C11000 @ 1.0 plg. Cubierta".⁸

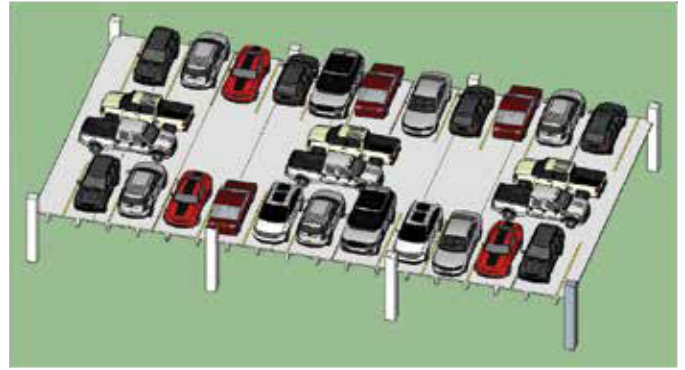
Los escritores afirman que la distribución de carga 3I dada por la octava edición del PCI Manual de diseño¹⁵ es razonable. Esto se basa en hechos que no conocemos. Las pruebas de bordes reforzados con acero bajo cargas únicas concentradas conducen a patrones de grietas que se extienden a aproximadamente 60 grados (aproximadamente 1,75l) — considerablemente menos. Un análisis elástico sugiere que una extensión de 45 grados (1l) es apropiada. Esta carga representa un monociclo, no los vehículos de cuatro ruedas comunes en las estructuras de estacionamiento. En la extensión de 3l, el ancho en un borde típico es suficiente para contener al menos cargas de cuatro y quizás seis ruedas espaciadas a 5, 3, 5, 3 y 5 pies. El título de ASCE 7-16,¹⁶ la fuente de la carga de 3-kip, comienza como “Cargas Mínimas de Diseño...” [énfasis agregado] con una clara implicación de que se supone que el diseñador debe pensar en lo que sucede en la estructura bajo consideración. El comentario de ASCE 7 menciona un vehículo de 10,000lb, que obviamente podría aplicar cuatro cargas concentradas de 2,500 lb cada una, o quizás dos en algún lugar en el rango de 2,500 a 3,000 lb cada una. En un total no sigue, el comentario utiliza este vehículo para justificar que la carga única de 3,000 lb se incremente desde algún valor anterior más bajo. Los elementos del comité responsable de la norma aparentemente desconocen los vehículos de cuatro ruedas o que a menudo aparecen uno al lado del otro. Consulte la Fig. A para ver una disposición hipotética pero razonable de vehículos en una estructura de estacionamiento de 60 pies y estacionamiento a 90 grados. Uno puede imaginar fácilmente una situación con cargas de ocho ruedas en la línea de unión entre bordes adyacentes.

Fig. A: Esquema de vehículos estacionados, entrando y saliendo de una estructura de estacionamiento
